放射性同位元素等取扱事業所における  
放射性同位元素の管理区域外への漏えいについて

### 東京工業大学放射線総合センター大岡山放射線実験施設における 放射性同位元素の管理区域外への漏えいに関する報告書

東京工業大学放射線総合センター大岡山放射線実験施設における地中埋設排水管  
からの放射性同位元素の管理区域外への漏えいに関する報告

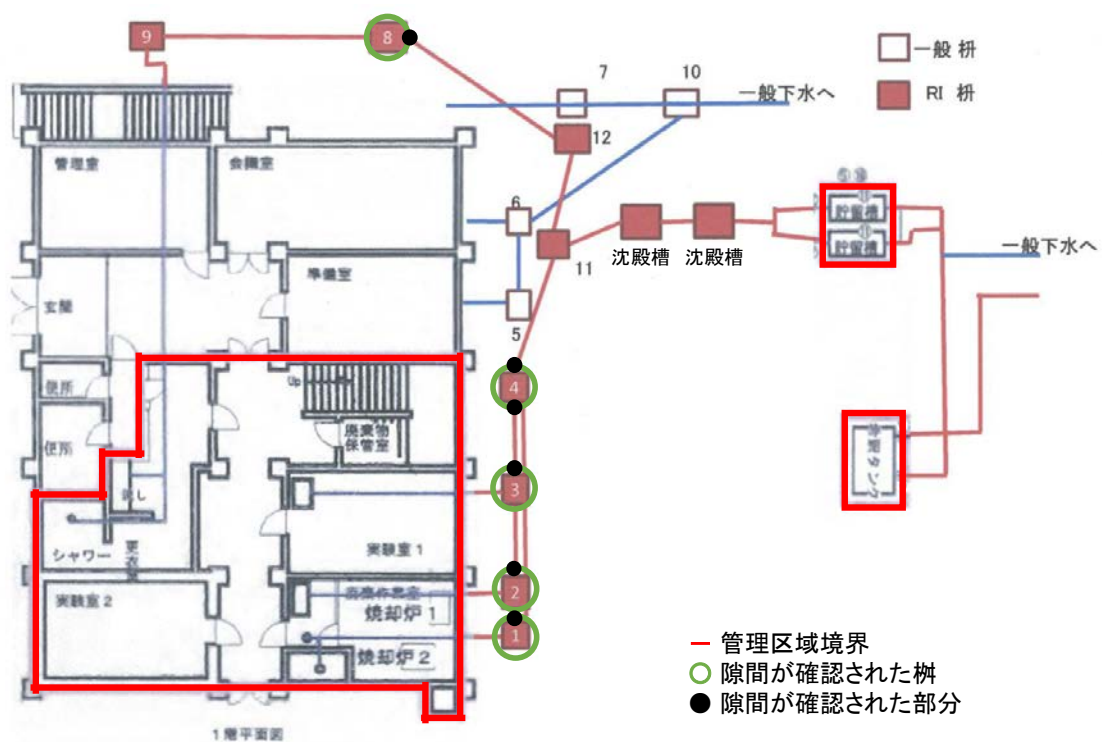
図 1 当該実験施設の排水系統と地中埋設排水管に隙間が確認された部分

平成 29 年度より当該実験施設の管理体制が変わり、また、今後の利用増加が見込まれることから臨時自主点検を実施したところ、貯留槽上部に詳細な点検を要すると考えられる小さな破損箇所が見つかった。これを受けて、非密封放射性同位元素の使用を直ちに停止し、専用排水設備全体について臨時点検をおこなうこととした。そして、目視とファイバースコープ検査により貯留槽と排水管（桝および沈殿槽を含む）の健全性を調査した結果、屋外の地中埋設排水管（塩化ビニル製）と桝（コンクリート製）の接続部分のうち 6 箇所（図 1 の桝①（流出側）、桝②（流出側）、桝③（流出側）、桝④（流入側と流出側）、桝⑧（流出側））に隙間が存在していることが確認された。このため、これらの隙間からの放射性同位元素の漏えいの有無を調査した結果、 $^{14}\text{C}$ 、 $^{22}\text{Na}$ 、 $^{32}\text{P}$  は検出されなかったが、 $^3\text{H}$  については桝⑧で最大  $2 \text{ Bq/g}$  の漏えいを確認したことから、平成 29 年 10 月 13 日に原子力規制委員会に法令報告事象として報告し、平成 29 年 10 月 23 日に法令に基づく事故報告書（中間報告）の提出をおこなった。

今回発見された地中埋設排水管と桧の接続部分の隙間は、当該実験施設が竣工してから約 40 年が経過していることもあり、経年劣化により生じたものと考えられる。隙間の発見が遅れた原因として、長年にわたって屋外の地中埋設排水管の定期点検を実施していなかったことがあげられる。

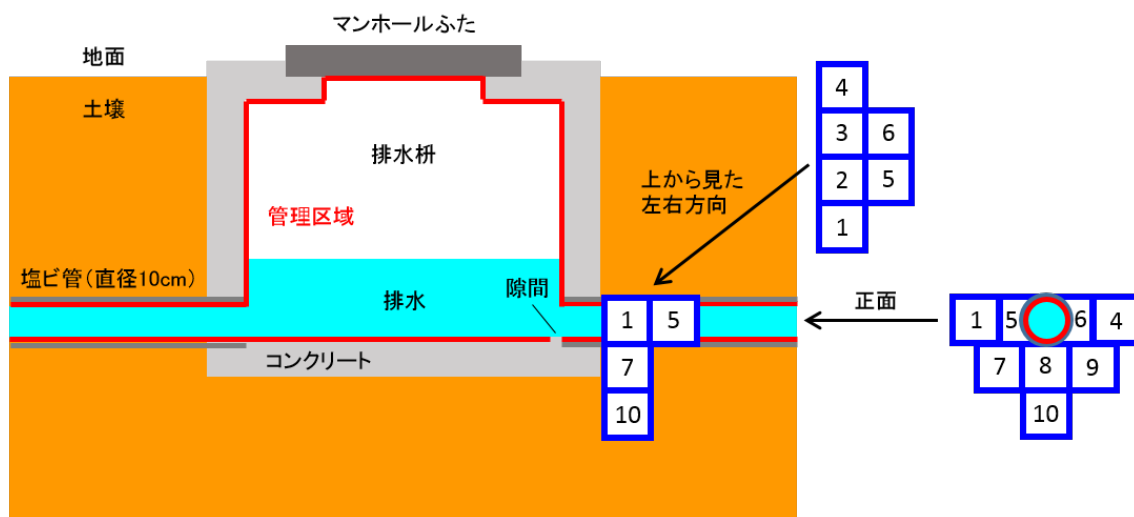
図 2 地中埋設排水管の隙間部分と土壌試料サンプリングブロックの位置関係

今回発見された地中埋設排水管の 6 箇所の隙間について、図 2 に示したように下方向、左右方向、流路方向に 10 箇所のサンプリングブロック（ $10 \times 10 \times 10 \text{ cm}$ ）を設定し、各ブロックより土壤試料を採取して放射能測定をおこなった。

た。 $^{14}\text{C}$  の場合と同様、液体シンチレーションカウンターと極低バックグラウンドシンチレーターを用い、測定時間は 10 分とした。測定の結果、桧⑧の 2, 8, 9 ブロックにおいて有意値が認められた。しかしながら、検出された値は極めて低かったことから、正確を期すために、外部検査機関に依頼して類似の方法により測定を実施した。また、中間報告後も測定データの精査を続けた。これらの結果を表 1 にまとめて示す。測定装置等の相違のために絶対値で比較することは困難であるものの、桧⑧の 2 ブロックについては全ての測定機関において  $^3\text{H}$  濃度の有意値が認められており、その最大値は  $2.20 \pm 0.40 \text{ Bq/g}$  であった。この結果については、桧⑧の内部に残っていた堆積物を回収して放射能を測定したところ  $1.7 \text{ Bq/g}$  の  $^3\text{H}$  が検出されたこともあり、当該実験施設からの排水によるものと判断した。

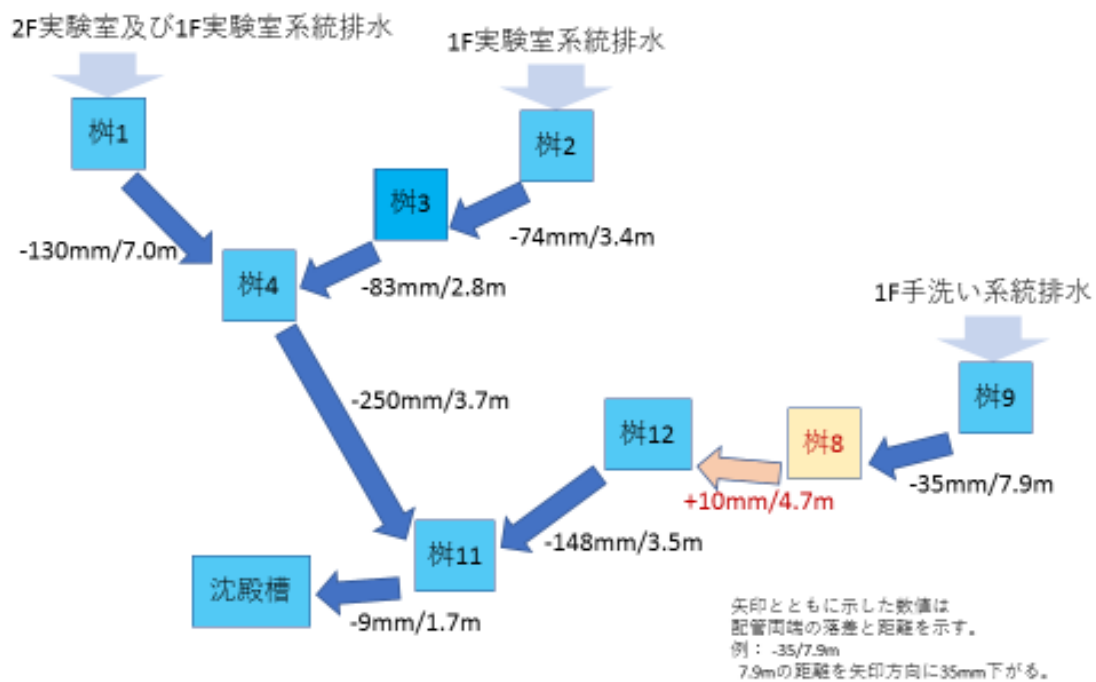
図 4 地中埋設排水管の水平レベル調査結果

さらに、柵⑧だけで漏えいが発生した詳細な原因を調べるために、地中埋設排水管の水平レベルを調査したところ、図4に示したように、漏えいがあった柵⑧の出口は下流側に位置する柵⑫の入口よりも10 mm 低く、排水管が逆勾配となっていたことが判明した。また、その他の排水管部分では逆勾配が発生していなかった。

これらを総合すると、実験時に着用していた黄衣等を洗濯することにより、相応の $^3\text{H}$ を含んだ洗濯廃水が長年にわたって繰り返し流出し、柵⑧下流側の排水管が逆勾配になっていたことと相俟って、その一部が柵⑧の出口付近に停留してしまい、隙間より少しずつ周辺土壤に漏えいしたものと思料される。なお、図4に示した地中埋設排水管の水平レベル調査結果をもとに計算したところ、貯留槽の水位が排水水位（排水を貯留槽からポンプアップして一般排水管に流す目安となる水位）よりも43 cm 以上高くなった場合に柵⑧まで貯留水が遡上可能なことも明らかになったが、実際にはこまめに排水をおこなっていたことから可能性はないものと判断した。
